**PLAN REGULADOR COMUNAL DE OVALLE,
REGIÓN DE COQUIMBO**

**MEMORIA EXPLICATIVA
ANEXO**

ZONAS E INMUEBLES DE CONSERVACIÓN HISTÓRICA

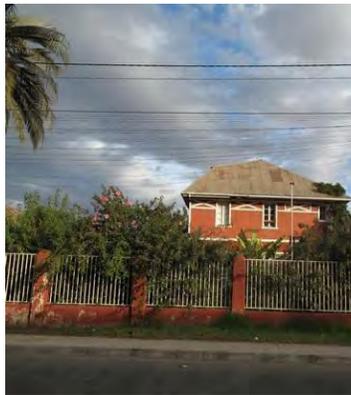
- ARQUITECTÓNICA** Son edificaciones de gran valor arquitectónico, de estilo neoclásico mixto entre neoclásico, colonial (volúmenes y planta) y ecléctico (algunas soluciones de cubierta y ornamentaciones).

- ECON. Y SOCIAL** Hoy siguen siendo inmuebles de valor comercial aunque su estado de conservación es regular. La estructura en general se encuentra bien, pero requieren de cuidados en todo lo referente a terminaciones.

La municipalidad, a través de instancias participativas y sesión del Concejo Comunal, decidió acotar la poligonal en su límite oriente (al costado B y C) por el que aparece graficado en el plano (Lamina B)

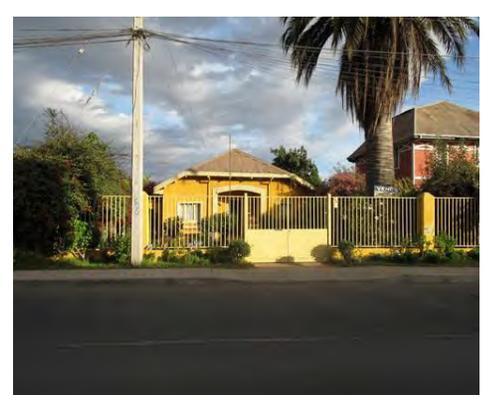
2.- PLANO DE UBICACIÓN 3.- FOTOS DE LA ZONA

8.5 ESTADO DE CONSERVACIÓN GENERAL DE LA ZONA										
CONSTRUCCIONES						INFRAESTRUCTURA				
BUENO		REGULAR		X		MALO		BUENO		REGULAR
								X		MALO
8.7 OBSERVACIONES										
Se caracterizan por ser edificaciones aisladas rodeadas de jardín bordeadas por muro o rejas perimetrales. En uno o dos pisos se edifican en adobe o albañilería y madera, poseen terrazas y corredores, que conectan con los jardines y accesos. Presentan pue

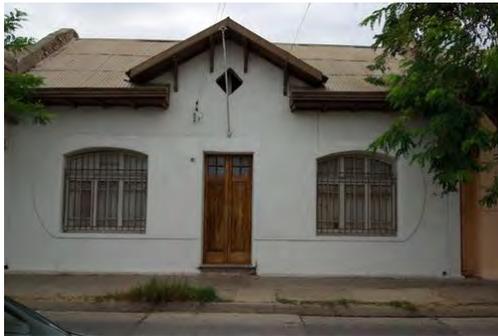
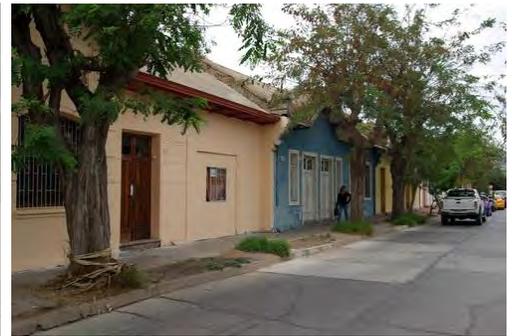
2.- PLANO DE UBICACIÓN 3.- FOTOS DE LA ZONA

- ARQUITECTÓNICA** Muy interesante conjunto que entrega ejemplos de albañilería a la vista, elementos estucados y ornamentados en un estilo que puede definirse de ecléctico. Destacan los relieves de fachadas, la forma de las cubierta, sopandas, canes, dinteles, paillajes,

- ECON. Y SOCIAL** Siguen siendo vigentes para la actividad habitacional y son capaces de albergar otros usos como actividad comercial, cultural, social, etc. Su excelente calidad constructiva hoy las mantiene en buen estado de conservación.

8.7 OBSERVACIONES				
De fachada continua presentan una volumetría sólida y compacta de altura considerable para ser de un piso. Muy interesante conjunto que entrega ejemplos de albañilería a la vista, elementos estucados y ornamentados en un estilo que puede definirse de eclé

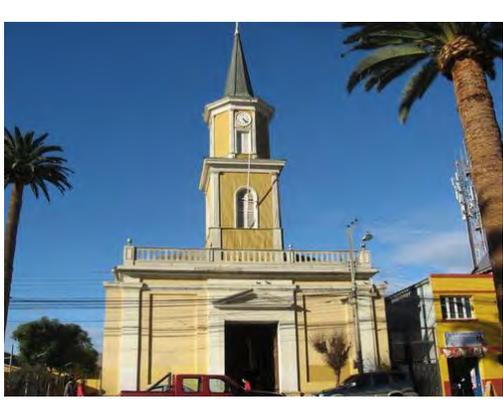
2.- PLANO DE UBICACIÓN 3.- FOTOS DEL INMUEBLE

De gran valor estético y muy representativo de la arquitectura en adobe y madera del norte chileno. Durante el terremoto de 1997 sufrió graves daños y hoy es posible ver el proceso de recuperación en una interesante exposición en su interior.

Luego de su recuperación posterior al terremoto de Punitaqui, la iglesia hoy se encuentra en buenas condiciones y mantiene un buen ritmo de uso religioso. Los ovallinos manifiestan orgullo de contar con una parroquia y no una catedral en la ciudad.

Iglesia de fachada neoclásica, planta uninave con capillas laterales, altar y capillas laterales, coro y sotocoro, cielo de madera pintado, vanos laterales y contrafuertes.

Posee campanario en dos niveles y aguja, decoraciones de estuco y cornisas de madera elaboradas.

8.9 ESTADO DE CONSERVACIÓN				8.10 GRADO DE ALTERACIÓN				8.11 APTITUD PARA REHABILITACIÓ			
ELEMENTO		ENTORNO		SIN MODIFICACIÓN				VIVIENDA			
BUENO	X	BUENO	X	POCO MODIFICADO				EQUIPAMIENTO		X	
REGULAR		REGULAR		MUY MODIFICADO				COMERCIO			
MALO		MALO		OTRO				OTRO

EQUIPAMIENTO ESCALA MENOR

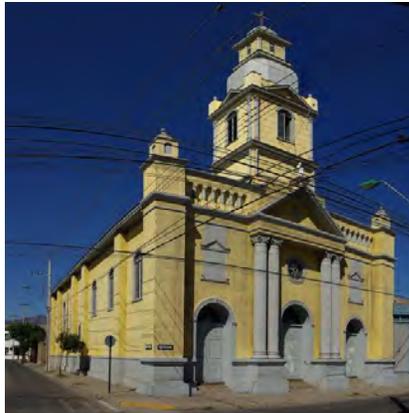
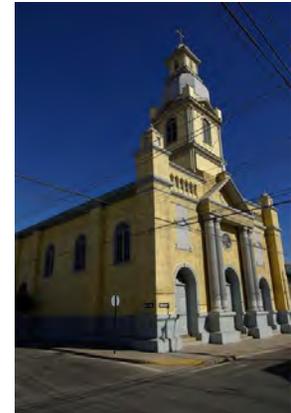
FICHA DE VALORACIÓN INMUEBLE DE CONSERVACIÓN HISTÓRICA			ROL
			96-004
1.- IDENTIFICACIÓN DEL INMUEBLE			
REGIÓN	COMUNA	CALLE	NUMERO
IV	Ovalle	Independencia 504	
ID PLANO	DENOMINACIÓN DE INMUEBLE	AUTOR (arquitecto)	
2	Iglesia y Convento Corazón de María

4.1 VALOR URBANO
Su ubicación espacial en Ovalle delimita la ciudad por el sur lo que se remarca con la posición en que se encuentra en la manzana: enfrentando la ciudad hacia el Norte. La aguja del campanario es un hito de altura.
4.2 VALOR ARQUITECTONICO
Es un buen referente de la arquitectura neoclásica de fines del SXIX, de líneas simples y gran armonía en sus proporciones. Su estado respalda plenamente su conservación.
4.3 VALOR HISTÓRICO
Denota el emplazamiento de ordenes religiosas en una ciudad que, a pesar de no haber sido fundada durante la colonia, si perteneció a esta religión.
4.4 VALOR ECONÓMICO y SOCIAL
Es un inmueble en buen estado de conservación y se añade el valor que le entrega la casa parroquial también en buen estado constituyendo entre los dos un conjunto de gran valor económico.

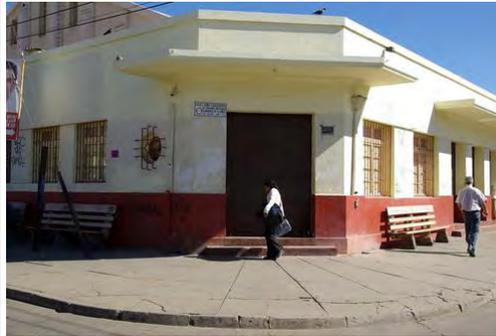
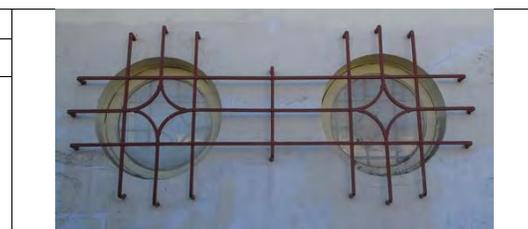
FICHA DE VALORACIÓN INMUEBLE DE CONSERVACIÓN HISTÓRICA			ROL 82-001	
1.- IDENTIFICACIÓN DEL INMUEBLE				
REGIÓN	COMUNA	CALLE	NUMERO	
IV	Ovalle	Maipu con Independencia		
ID PLANO	DENOMINACIÓN DE INMUEBLE	AUTOR (arquitecto)		
3	Mercado Central

La nave central mas elevada con cubierta de cerchas metálicas, rodeado de volumen bajo de un nivel conforma la planta cuadrada del Mercado que ocupa una manzana completa, de esquinas ochavadas, aleros generosos y armónica simetría.

8.9 ESTADO DE CONSERVACIÓN				8.10 GRADO DE ALTERACIÓN				8.11 APTITUD PARA REHABILITACIÓ			
ELEMENTO		ENTORNO		SIN MODIFICACIÓN				VIVIENDA			
BUENO	X	BUENO	X	POCO MODIFICADO				EQUIPAMIENTO		X	
REGULAR		REGULAR		MUY MODIFICADO				COMERCIO		X	
MALO		MALO		OTRO				OTRO

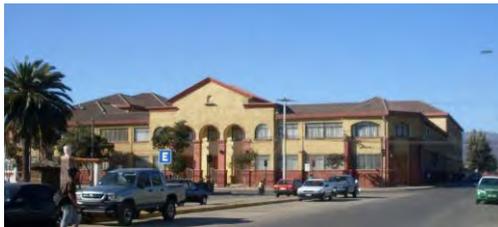
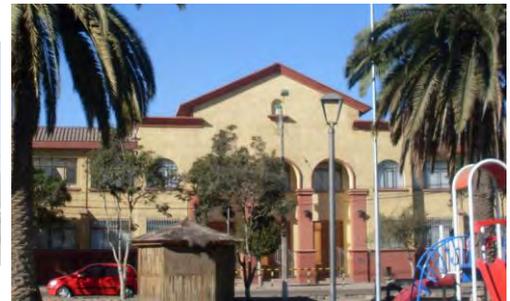
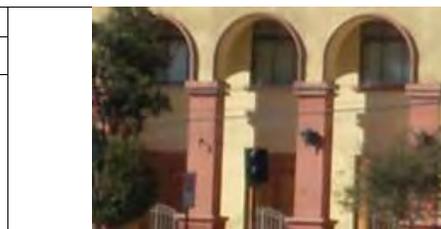
REGIÓN	COMUNA	CALLE	NUMERO
IV	Ovalle	Arisztia Oriente 484 con Av. David Perry	
ID PLANO	DENOMINACIÓN DE INMUEBLE	AUTOR (arquitecto)	
6	Escuela La Providencia de Ovalle

Edificio de uso educacional, que usa estilo Neocolonial en su arquitectura racionalista, sus vanos de medio punto y arcos rebajados, el volumen central presenta una arcada con 3 arcos de medio punto y esta rematada con frontón simple y cornisa moldurada q

8.9 ESTADO DE CONSERVACIÓN				8.10 GRADO DE ALTERACIÓN		8.11 APTITUD PARA REHABILITACIÓ	
ELEMENTO		ENTORNO		SIN MODIFICACIÓN		VIVIENDA	
BUENO	X	BUENO	X	POCO MODIFICADO		EQUIPAMIENTO	X
REGULAR		REGULAR		MUY MODIFICADO	X	COMERCIO	X
MALO		MALO		OTRO		OTRO

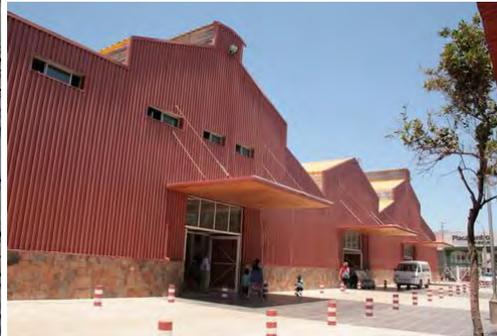
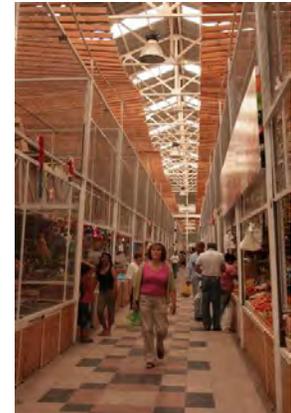
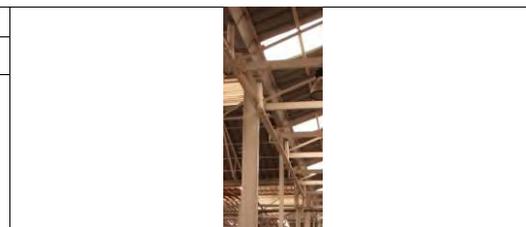
FICHA DE VALORACIÓN INMUEBLE DE CONSERVACIÓN HISTÓRICA			ROL
			37-001
1.- IDENTIFICACIÓN DEL INMUEBLE			
REGIÓN	COMUNA	CALLE	NUMERO
IV	Ovalle	(Feria Ex Maestranza)	
ID PLANO	DENOMINACIÓN DE INMUEBLE	AUTOR (arquitecto)	
7	Feria Ex Maestranza

Edificio compuesto por 3 naves industriales de estructura metálica que data de las primeras décadas del siglo XX dedicado a maestranza ferroviaria, su sistema de cubiertas inclinadas y tragaluces lo convierte en espacio de actividades múltiples de gran af

8.9 ESTADO DE CONSERVACIÓN		8.10 GRADO DE ALTERACIÓN		8.11 APTITUD PARA REHABILITACIÓ	
ELEMENTO	ENTORNO	SIN MODIFICACIÓN		VIVIENDA	
BUENO	<input checked="" type="checkbox"/>	POCO MODIFICADO		EQUIPAMIENTO	<input checked="" type="checkbox"/>
REGULAR		MUY MODIFICADO		COMERCIO	<input checked="" type="checkbox"/>
MALO		OTRO		OTRO

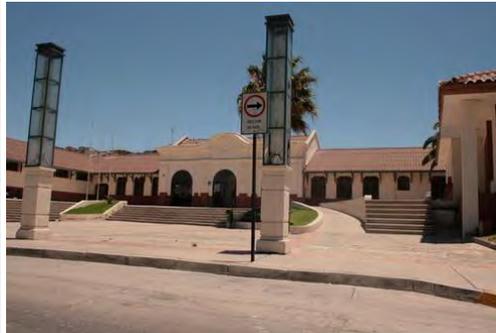
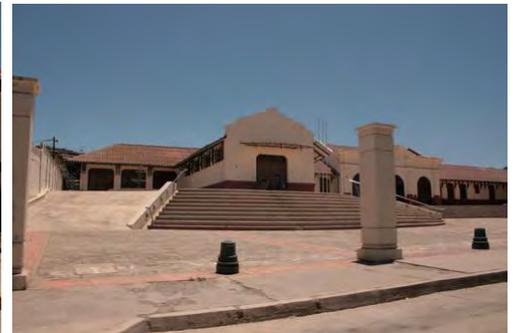
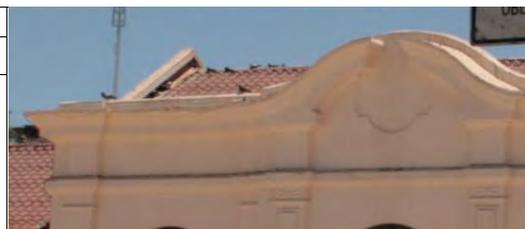
FICHA DE VALORACIÓN INMUEBLE DE CONSERVACIÓN HISTÓRICA			ROL
			19-022
1.- IDENTIFICACIÓN DEL INMUEBLE			
REGIÓN	COMUNA	CALLE	NUMERO
IV	Ovalle	Covarrubias con Pedro Montt	
ID PLANO	DENOMINACIÓN DE INMUEBLE	AUTOR (arquitecto)	
8	Estación FF,CC Museo

De fachada neoclásica, techos inclinados, posee pilastras, frisos y frontón curvo quebrado en frontis, la relación vano-muro y configuración de vanos con ventanas acristaladas moduladas, aleros, ménsulas, viguería, zócalo moldurado, arcos medio punto pórt
Elevada del nivel de la calle se accede a través de una escalinata central, la simetría esta rota por un cuerpo saliente al poniente.

8.9 ESTADO DE CONSERVACIÓN				8.10 GRADO DE ALTERACIÓN		8.11 APTITUD PARA REHABILITACIÓ	
ELEMENTO		ENTORNO		SIN MODIFICACIÓN		VIVIENDA	
BUENO	X	BUENO	X	POCO MODIFICADO	X	EQUIPAMIENTO	X
REGULAR		REGULAR		MUY MODIFICADO		COMERCIO	X
MALO		MALO		OTRO		OTRO

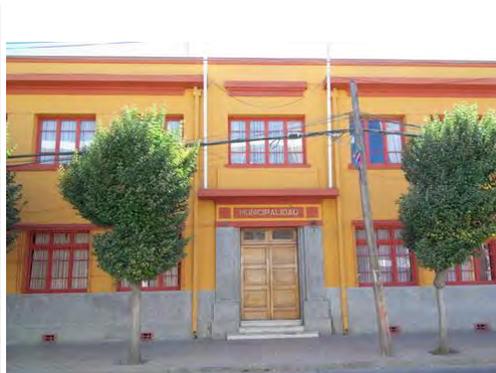
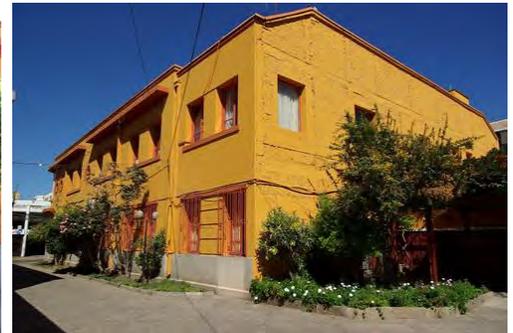
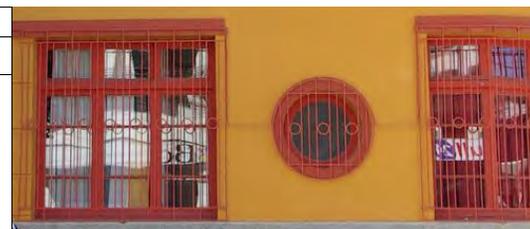
FICHA DE VALORACIÓN INMUEBLE DE CONSERVACIÓN HISTÓRICA			ROL
			87-004
1.- IDENTIFICACIÓN DEL INMUEBLE			
REGIÓN	COMUNA	CALLE	NUMERO
IV	Ovalle	Vicuña Mackenna 441	
ID PLANO	DENOMINACIÓN DE INMUEBLE	AUTOR (arquitecto)	
9	Municipalidad

Edificio en dos niveles, presenta zócalo elevado con troneras, el acceso principal jerarquizado, molduras rectas en aleros y antetecho, esquina curva y ventanas circulares de la "arquitectura de barco", ventanas rítmicas y modulares.

8.9 ESTADO DE CONSERVACIÓN				8.10 GRADO DE ALTERACIÓN				8.11 APTITUD PARA REHABILITACIÓ			
ELEMENTO		ENTORNO		SIN MODIFICACIÓN				VIVIENDA			
BUENO	X	BUENO	X	POCO MODIFICADO		EQUIPAMIENTO		COMERCIO		X	
REGULAR		REGULAR		MUY MODIFICADO		OTRO		OTRO		X	
MALO		MALO

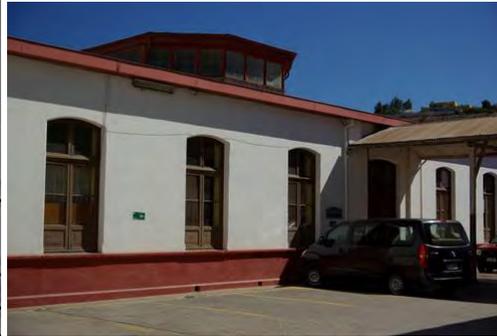
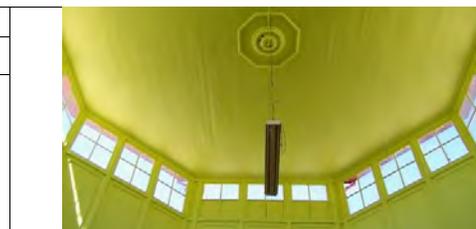
FICHA DE VALORACIÓN INMUEBLE DE CONSERVACIÓN HISTÓRICA			ROL Mzn 87 del 03 al 06	
1.- IDENTIFICACIÓN DEL INMUEBLE				
REGIÓN	COMUNA	CALLE	NUMERO	
IV	Ovalle	Conjunto Municipalidad		
ID PLANO	DENOMINACIÓN DE INMUEBLE	AUTOR (arquitecto)		
10	Panóptico

Edificio desarrollado a partir de un centro octogonal de alto valor arquitectónico. La lucarna central de cristal y madera, los altos vanos interiores y exteriores, con sendas puertas tablereadas, hacen la singularidad de este edificio del siglo XIX.

Su fachada exhibe cantería y zócalo resaltado, vanos de arco rebajado, de ventanas de madera con tragaluces.

8.9 ESTADO DE CONSERVACIÓN			8.10 GRADO DE ALTERACIÓN			8.11 APTITUD PARA REHABILITACIÓN		
ELEMENTO	ENTORNO		SIN MODIFICACIÓN			VIVIENDA	X	
BUENO	X	BUENO	POCO MODIFICADO			EQUIPAMIENTO	X	
REGULAR		REGULAR	MUY MODIFICADO			COMERCIO	X	
MALO		MALO	OTRO			OTRO

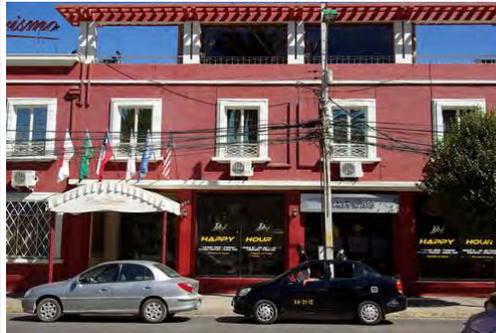
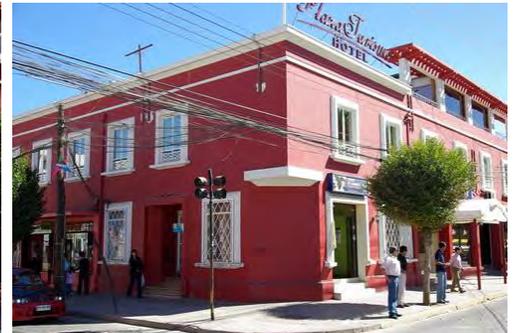
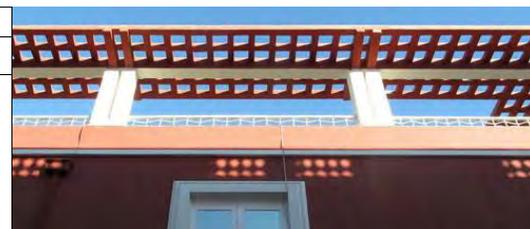
FICHA DE VALORACIÓN INMUEBLE DE CONSERVACIÓN HISTÓRICA			ROL
			88-001
1.- IDENTIFICACIÓN DEL INMUEBLE			
REGIÓN	COMUNA	CALLE	NUMERO
IV	Ovalle	Victoria 295	
ID PLANO	DENOMINACIÓN DE INMUEBLE	AUTOR (arquitecto)	
11	Hotel Plaza Turismo

Edificio en 3 niveles, el acceso al hotel jerarquizado por una marquesina y locales comerciales conviven en el nivel 1; ventanas enmarcadas con resalte y balcón en 2º nivel; en terraza apergolada, el volumen se desarrolla retranqueado a la crujía.

8.9 ESTADO DE CONSERVACIÓN			8.10 GRADO DE ALTERACIÓN			8.11 APTITUD PARA REHABILITACIÓ		
ELEMENTO	ENTORNO		SIN MODIFICACIÓN			VIVIENDA		<input checked="" type="checkbox"/>
BUENO	<input checked="" type="checkbox"/>	BUENO	POCO MODIFICADO			EQUIPAMIENTO		<input checked="" type="checkbox"/>
REGULAR		REGULAR	MUY MODIFICADO			COMERCIO		<input checked="" type="checkbox"/>
MALO		MALO	OTRO			OTRO

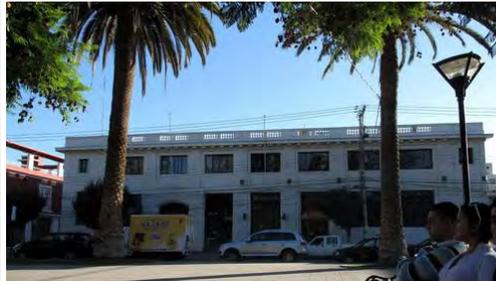
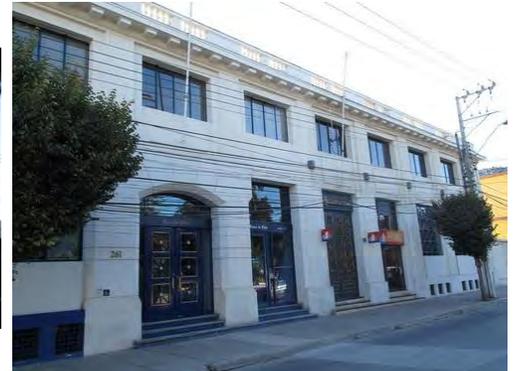
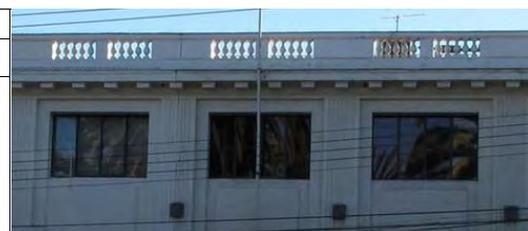
FICHA DE VALORACIÓN INMUEBLE DE CONSERVACIÓN HISTÓRICA			ROL
			87-002
1.- IDENTIFICACIÓN DEL INMUEBLE			
REGIÓN	COMUNA	CALLE	NUMERO
IV	Ovalle	Victoria 261	
ID PLANO	DENOMINACIÓN DE INMUEBLE	AUTOR (arquitecto)	
12	Banco de Chile

Arquitectura institucional en dos pisos, fachada regular de expresión ortogonal, vanos ordenados entre pilastras estriadas que acentúan la verticalidad, balaustrada superior y un arco rebajado destaca el acceso principal.

8.9 ESTADO DE CONSERVACIÓN				8.10 GRADO DE ALTERACIÓN		8.11 APTITUD PARA REHABILITACIÓ	
ELEMENTO	ENTORNO		SIN MODIFICACIÓN		VIVIENDA		X
BUENO	X	BUENO	X	POCO MODIFICADO	EQUIPAMIENTO		X
REGULAR		REGULAR		MUY MODIFICADO	COMERCIO		X
MALO		MALO		OTRO	OTRO

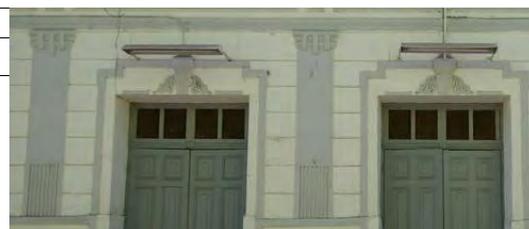
De fachada Ecléctica este edificio muestra decoración vasta en su frontis, los vanos altos ordenados entre pilares estriados conjugando la esbeltez con la fuerza horizontal de su prominente cornisa.

Ménsulas, figuras curvilíneas, estrías, guardamalletas, cantería y enmarcamientos son componentes originales propios de la arquitectura de su época.

8.9 ESTADO DE CONSERVACIÓN			8.10 GRADO DE ALTERACIÓN		8.11 APTITUD PARA REHABILITACIÓN	
ELEMENTO	ENTORNO		SIN MODIFICACIÓN		VIVIENDA	
BUENO	X	BUENO	POCO MODIFICADO	X	EQUIPAMIENTO	X
REGULAR		REGULAR	MUY MODIFICADO		COMERCIO	X
MALO		MALO	OTRO		OTRO

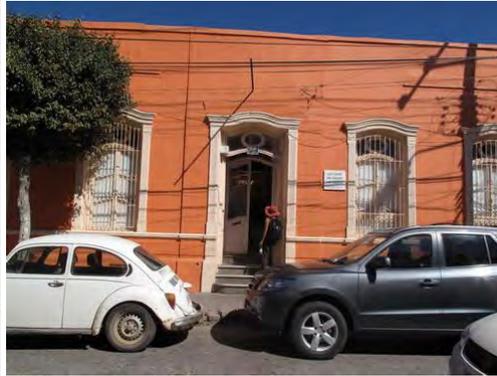
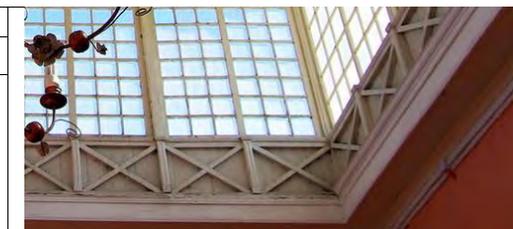
FICHA DE VALORACIÓN INMUEBLE DE CONSERVACIÓN HISTÓRICA			ROL 74-002	
1.- IDENTIFICACIÓN DEL INMUEBLE				
REGIÓN	COMUNA	CALLE	NUMERO	
IV	Ovalle	Arauco 255		
ID PLANO	DENOMINACIÓN DE INMUEBLE	AUTOR (arquitecto)		
15	Club Árabe

Casona de fachada continua de periodo ecléctico. Posee zócalo moldurado, dos puertas y 4 ventanas de elaborada marquetería curvilínea, rematada por dinteles curvos, el acceso principal y los extremos con resaltes con cantería.

El patio interior posee lucarna de madera y cristales.

8.9 ESTADO DE CONSERVACIÓN	8.10 GRADO DE ALTERACIÓN	8.11 APTITUD PARA REHABILITACIÓN				
ELEMENTO	ENTORNO	SIN MODIFICACIÓN	VIVIENDA	X		
BUENO	X	BUENO	POCO MODIFICADO	X		
REGULAR		REGULAR	X	MUY MODIFICADO	COMERCIO	X
MALO		MALO		OTRO	OTRO

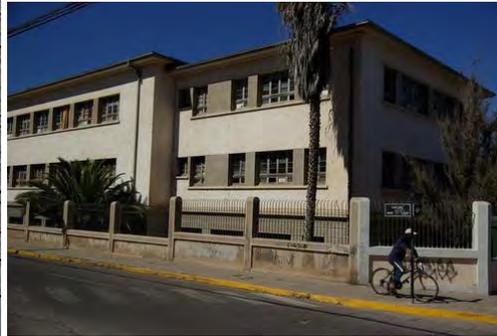
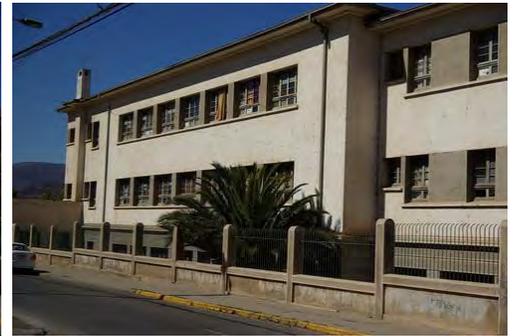
FICHA DE VALORACIÓN INMUEBLE DE CONSERVACIÓN HISTÓRICA			ROL
			80-016
1.- IDENTIFICACIÓN DEL INMUEBLE			
REGIÓN	COMUNA	CALLE	NUMERO
IV	Ovalle	Victoria 150	
ID PLANO	DENOMINACIÓN DE INMUEBLE	AUTOR (arquitecto)	
16	Internado Liceo A-9

4.1 VALOR URBANO
Este edificio se constituye como uno de los hitos del límite norte del centro histórico de Ovalle. Es de gran tamaño por lo que es reconocible a grandes distancias aunque no presente una gran altura.
4.2 VALOR ARQUITECTONICO
Es un buen ejemplo de arquitectura racionalista del SXX que hoy se conserva en muy buen estado gracias a la calidad de su construcción y estructura.
4.3 VALOR HISTÓRICO
Hito de mediados del SXX, denota el interes de construir edificios de carácter público como es un internado.
4.4 VALOR ECONÓMICO y SOCIAL
Es un edificio en plena vigencia, en buen estado, de gran tamaño y capaz de albergar gran cantidad de alumnos. Por ello su valor económico es muy alto. El edificio es uno de los establecimientos educacionales más importantes y emblemáticos de Ovalle.

7.6 OBSERVACIONES
Propietario: Municipalidad Ovalle, Avalúo: 496,858,011, Inmueble modificado por Gerardo Salazar en el año 2002

Bloques edificados

8.9 ESTADO DE CONSERVACIÓN			8.10 GRADO DE ALTERACIÓN		8.11 APTITUD PARA REHABILITACIÓ	
ELEMENTO	ENTORNO		SIN MODIFICACIÓN	<input checked="" type="checkbox"/>	VIVIENDA	
BUENO	<input checked="" type="checkbox"/>	BUENO	POCO MODIFICADO		EQUIPAMIENTO	
REGULAR		REGULAR	MUY MODIFICADO		COMERCIO	
MALO		MALO	OTRO		OTRO

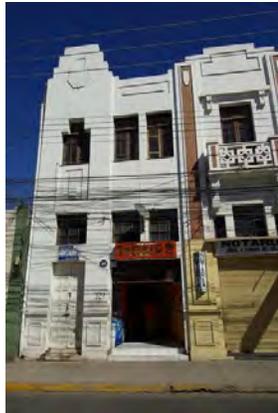
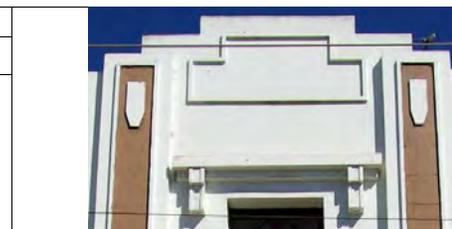
FICHA DE VALORACIÓN INMUEBLE DE CONSERVACIÓN HISTÓRICA			ROL 89-001	
1.- IDENTIFICACIÓN DEL INMUEBLE				
REGIÓN	COMUNA	CALLE	NUMERO	
IV	Ovalle	Victoria 327		
ID PLANO	DENOMINACIÓN DE INMUEBLE	AUTOR (arquitecto)		
18	Molino

Edificio Art Decó de 3 pisos y dos accesos, hay simetría, escalonamientos, aristas definidas y perfil geométrico, expresados en vanos remates balcones y decoraciones.

8.9 ESTADO DE CONSERVACIÓN		8.10 GRADO DE ALTERACIÓN		8.11 APTITUD PARA REHABILITACIÓN	
ELEMENTO	ENTORNO	SIN MODIFICACIÓN		VIVIENDA	<input checked="" type="checkbox"/>
BUENO <input checked="" type="checkbox"/>	BUENO	POCO MODIFICADO	<input checked="" type="checkbox"/>	EQUIPAMIENTO	<input checked="" type="checkbox"/>
REGULAR	REGULAR <input checked="" type="checkbox"/>	MUY MODIFICADO		COMERCIO	<input checked="" type="checkbox"/>
MALO	MALO	OTRO		OTRO

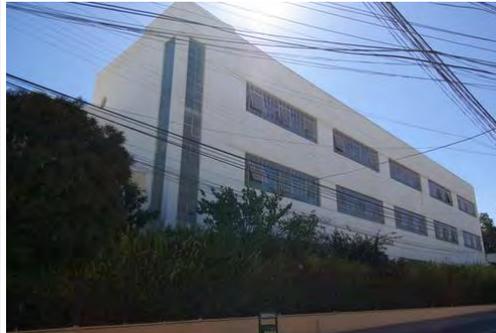
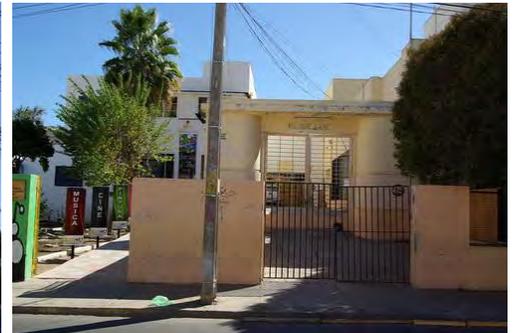
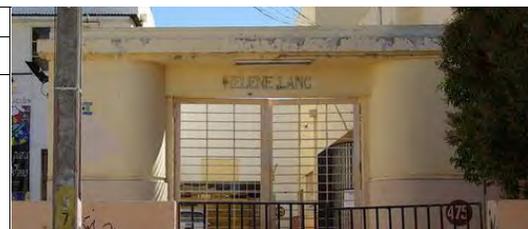
FICHA DE VALORACIÓN INMUEBLE DE CONSERVACIÓN HISTÓRICA			ROL
			89-010
1.- IDENTIFICACIÓN DEL INMUEBLE			
REGIÓN	COMUNA	CALLE	NUMERO
IV	Ovalle	Independencia 475	
ID PLANO	DENOMINACIÓN DE INMUEBLE	AUTOR (arquitecto)	
19	Escuela Helene Lang

Conjunto de edificios racionalistas de interesante propuesta estética, desarrollado en 3 niveles, los ventanales horizontales se conjugan con la direccionalidad del vano de circulación vertical. Las ventanas son de herrería y cristal.

ELEMENTO		ENTORNO		8.10 GRADO DE ALTERACIÓN		8.11 APTITUD PARA REHABILITACIÓ	
BUENO	<input checked="" type="checkbox"/>	BUENO		SIN MODIFICACIÓN	<input checked="" type="checkbox"/>	VIVIENDA	
REGULAR		REGULAR	<input checked="" type="checkbox"/>	POCO MODIFICADO		EQUIPAMIENTO	
MALO		MALO		MUY MODIFICADO		COMERCIO	
				OTRO		OTRO

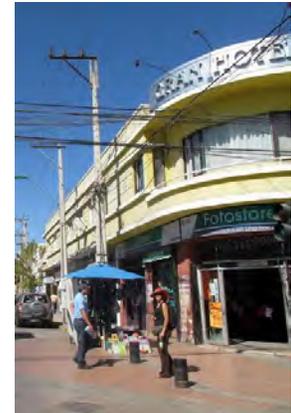
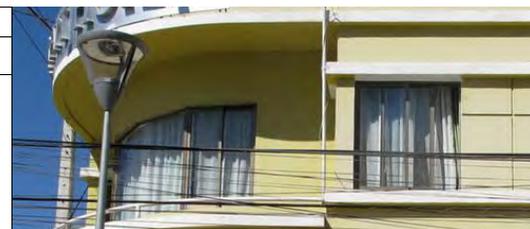
FICHA DE VALORACIÓN INMUEBLE DE CONSERVACIÓN HISTÓRICA			ROL 75-029	
1.- IDENTIFICACIÓN DEL INMUEBLE				
REGIÓN	COMUNA	CALLE	NUMERO	
IV	Ovalle	Vicuña Mackenna 212		
ID PLANO	DENOMINACIÓN DE INMUEBLE	AUTOR (arquitecto)		
20	Gran Hotel

Edificación de esquina en 2 niveles de fuerte horizontalidad, el volumen se vuelve curvo en la esquina, los ventanales acusan habitaciones en nivel 2 y comercios en planta baja

El acceso esta jerarquizado por un marco resaltado.

8.9 ESTADO DE CONSERVACIÓN				8.10 GRADO DE ALTERACIÓN		8.11 APTITUD PARA REHABILITACIÓ	
ELEMENTO		ENTORNO		SIN MODIFICACIÓN		VIVIENDA	
BUENO		BUENO		POCO MODIFICADO	<input checked="" type="checkbox"/>	X	
REGULAR	<input checked="" type="checkbox"/>	REGULAR	<input checked="" type="checkbox"/>	MUY MODIFICADO	<input type="checkbox"/>	X	
MALO	<input type="checkbox"/>	MALO	<input type="checkbox"/>	OTRO	<input type="checkbox"/>	X

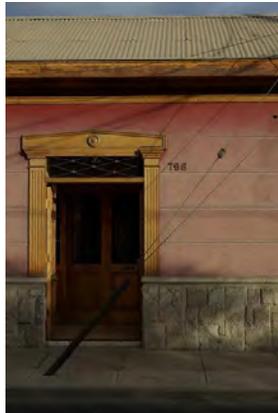
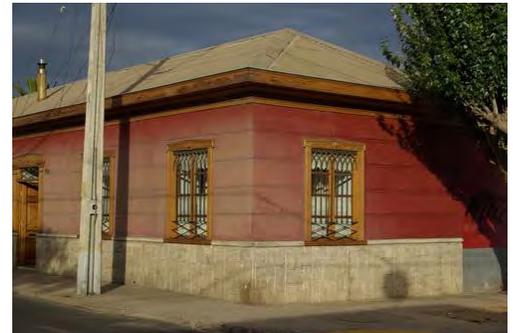
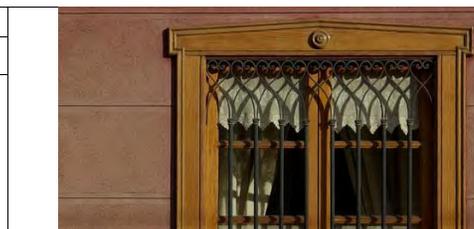
FICHA DE VALORACIÓN INMUEBLE DE CONSERVACIÓN HISTÓRICA			ROL
			110-029
1.- IDENTIFICACIÓN DEL INMUEBLE			
REGIÓN	COMUNA	CALLE	NUMERO
IV	Ovalle	Libertad 796	
ID PLANO	DENOMINACIÓN DE INMUEBLE	AUTOR (arquitecto)	
23	Casa Fachada Continua

Casona neoclásica de esquina, en fachada continua con zócalo de piedra, techumbre inclinada. Los muros marcados con cantería, los vanos flanqueados por jambas de madera, estrías, molduras, capiteles y dintel en forma de frontón. Destaca la herrería curva de ventanas con remates emplomados.

8.9 ESTADO DE CONSERVACIÓN				8.10 GRADO DE ALTERACIÓN		8.11 APTITUD PARA REHABILITACIÓ	
ELEMENTO	ENTORNO			SIN MODIFICACIÓN		VIVIENDA	
BUENO	BUENO			POCO MODIFICADO		EQUIPAMIENTO	
REGULAR	<input checked="" type="checkbox"/>	REGULAR	<input checked="" type="checkbox"/>	MUY MODIFICADO		COMERCIO	
MALO	MALO			OTRO		OTRO

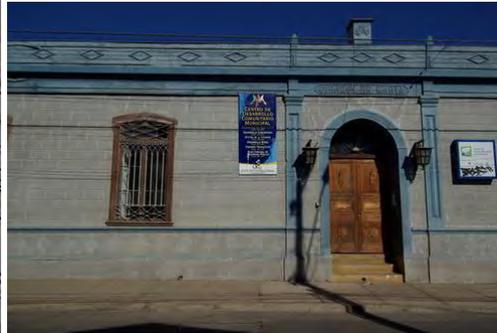
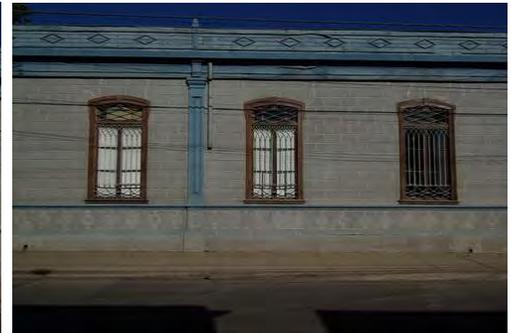
FICHA DE VALORACIÓN INMUEBLE DE CONSERVACIÓN HISTÓRICA			ROL
			96-004
1.- IDENTIFICACIÓN DEL INMUEBLE			
REGIÓN	COMUNA	CALLE	NUMERO
IV	Ovalle	Independencia 518	
ID PLANO	DENOMINACIÓN DE INMUEBLE	AUTOR (arquitecto)	
25	Casa Parroquial Corazón de María

4.1 VALOR URBANO
La casa Parroquial actúa como conjunto con la Iglesia a la cual pertenece, para delimitar el centro histórico por el sur. Ella contribuye como superficie de fachada y la Iglesia remata la esquina también en altura.

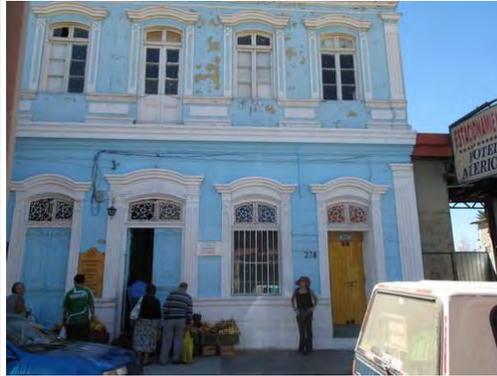
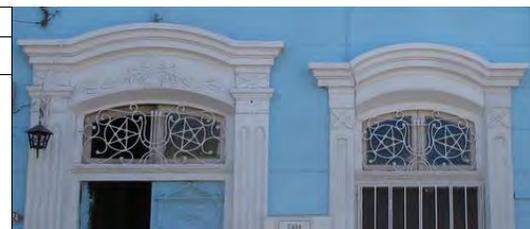
FICHA DE VALORACIÓN INMUEBLE DE CONSERVACIÓN HISTÓRICA			ROL 67-019
1.- IDENTIFICACIÓN DEL INMUEBLE			
REGIÓN	COMUNA	CALLE	NUMERO
IV	Ovalle	Arauco 228	
ID PLANO	DENOMINACIÓN DE INMUEBLE	AUTOR (arquitecto)	
29	Casa Parroquial San Vicente Ferrer (Ex Hotel Bristol)

Casona de dos pisos ricamente ornamentada, los vanos rematados con dinteles curvos, jambas y pilastras estriadas, cornisa intermedia y superior, herrería decorada altamente singular en tragaluces del piso bajo.

Resaltes, cantería y guirnaldas completan la decoración.

8.9 ESTADO DE CONSERVACIÓN			8.10 GRADO DE ALTERACIÓN		8.11 APTITUD PARA REHABILITACIÓ	
ELEMENTO	ENTORNO		SIN MODIFICACIÓN		VIVIENDA	
BUENO	BUENO	<input checked="" type="checkbox"/>	POCO MODIFICADO	<input checked="" type="checkbox"/>	EQUIPAMIENTO	
REGULAR	REGULAR		MUY MODIFICADO		COMERCIO	
MALO	MALO		OTRO		OTRO

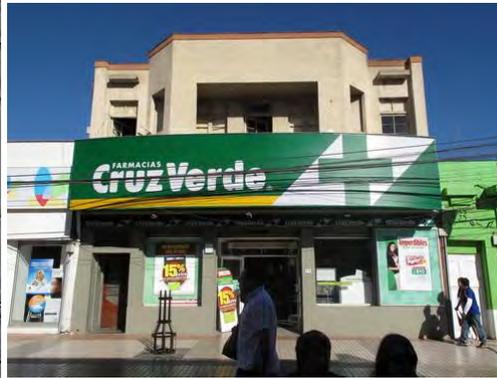
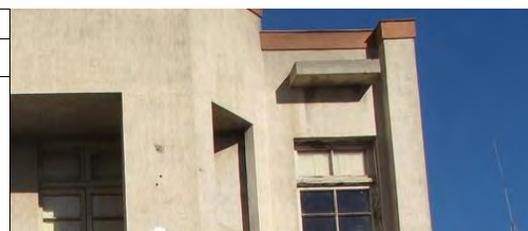
FICHA DE VALORACIÓN INMUEBLE DE CONSERVACIÓN HISTÓRICA			ROL
			61-024
1.- IDENTIFICACIÓN DEL INMUEBLE			
REGIÓN	COMUNA	CALLE	NUMERO
IV	Ovalle	Vicuña Mackenna 56	
ID PLANO	DENOMINACIÓN DE INMUEBLE	AUTOR (arquitecto)	
30	Casa Decó Moderno

Casa desarrollada en dos pisos con un volumen que se adelanta en forma ochavada, de líneas geométricas y horizontales puras.

8.9 ESTADO DE CONSERVACIÓN		8.10 GRADO DE ALTERACIÓN		8.11 APTITUD PARA REHABILITACIÓ	
ELEMENTO	ENTORNO	SIN MODIFICACIÓN		VIVIENDA	
BUENO	X	BUENO	X	POCO MODIFICADO	X
REGULAR		REGULAR		MUY MODIFICADO	X
MALO		MALO		OTRO

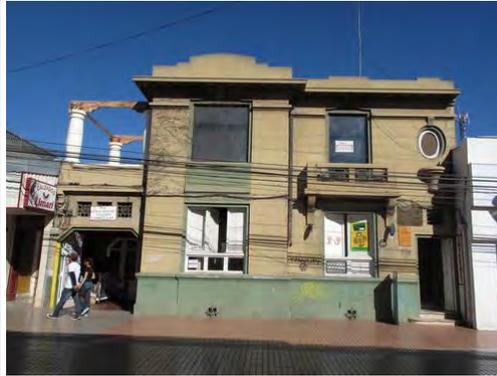
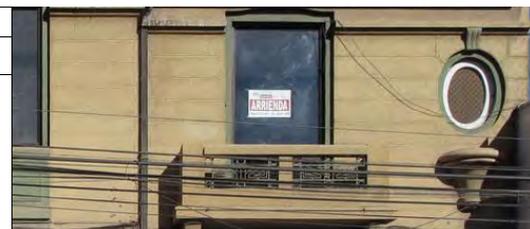
FICHA DE VALORACIÓN INMUEBLE DE CONSERVACIÓN HISTÓRICA			ROL
			61-023
1.- IDENTIFICACIÓN DEL INMUEBLE			
REGIÓN	COMUNA	CALLE	NUMERO
IV	Ovalle	Vicuña Mackenna 46	
ID PLANO	DENOMINACIÓN DE INMUEBLE	AUTOR (arquitecto)	
31	Casa con retranqueo 2 pisos

Casa desarrollada en dos pisos con balcón, vanos rectos y uno elíptico le dan irregularidad armónica a la fachada que combina elementos geométricos y reminiscencias del pasado neoclásico.

8.9 ESTADO DE CONSERVACIÓN		8.10 GRADO DE ALTERACIÓN		8.11 APTITUD PARA REHABILITACIÓ	
ELEMENTO	ENTORNO	SIN MODIFICACIÓN		VIVIENDA X	
BUENO X	BUENO X	POCO MODIFICADO X		EQUIPAMIENTO X	
REGULAR	REGULAR	MUY MODIFICADO		COMERCIO X	
MALO	MALO	OTRO		OTRO

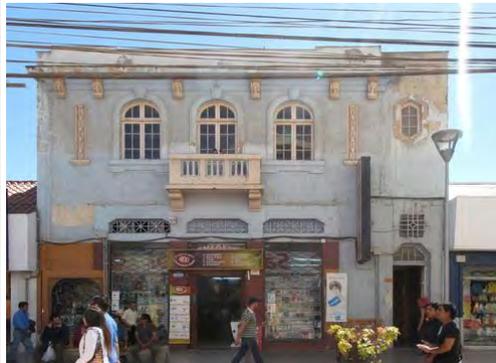
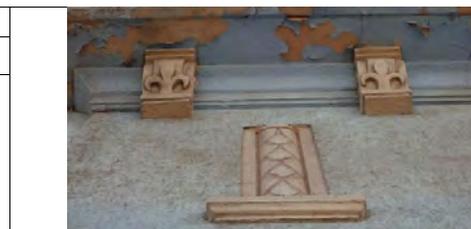
FICHA DE VALORACIÓN INMUEBLE DE CONSERVACIÓN HISTÓRICA			ROL
			67-008
1.- IDENTIFICACIÓN DEL INMUEBLE			
REGIÓN	COMUNA	CALLE	NUMERO
IV	Ovalle	Vicuña Mackenna 152	
ID PLANO	DENOMINACIÓN DE INMUEBLE	AUTOR (arquitecto)	
32	Edificio Art Decó 2 Pisos

Edificio ornamentado de dos niveles combina eclecticismo con elementos geométricos becó, concebido para comercio en planta baja y vivienda en planta alta.

8.9 ESTADO DE CONSERVACIÓN			8.10 GRADO DE ALTERACIÓN			8.11 APTITUD PARA REHABILITACIÓ		
ELEMENTO	ENTORNO		SIN MODIFICACIÓN			VIVIENDA		
BUENO	BUENO	X	POCO MODIFICADO			X	EQUIPAMIENTO	
REGULAR	REGULAR		MUY MODIFICADO				COMERCIO	
MALO	MALO		OTRO				OTRO

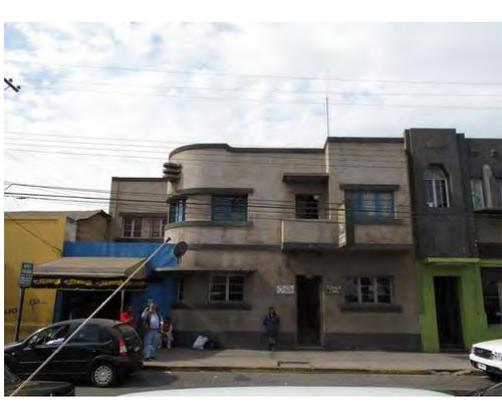
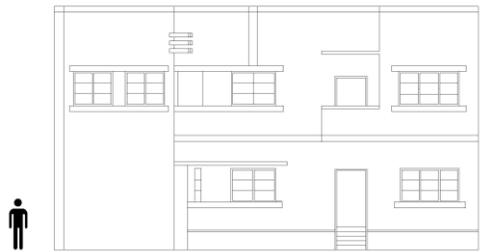
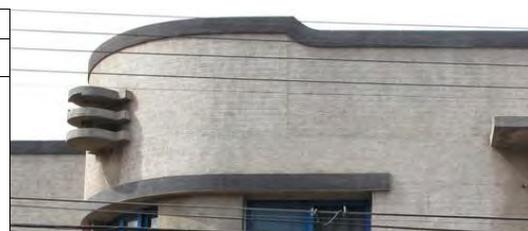
REGIÓN	COMUNA	CALLE	NUMERO
IV	Ovalle	Aristia Oriente 160	
ID PLANO	DENOMINACIÓN DE INMUEBLE	AUTOR (arquitecto)	
33	Casa Moderna Bauhaus

Vivienda edificada en dos pisos corresponde al periodo racionalista, presenta retranqueo diverso en su fachada, una esquina curva propia de la arquitectura Bauhaus.

8.9 ESTADO DE CONSERVACIÓN		8.10 GRADO DE ALTERACIÓN		8.11 APTITUD PARA REHABILITACIÓN	
ELEMENTO	ENTORNO	SIN MODIFICACIÓN		VIVIENDA	
BUENO	X	BUENO	X	POCO MODIFICADO	X
REGULAR		REGULAR		MUY MODIFICADO	X
MALO		MALO		OTRO

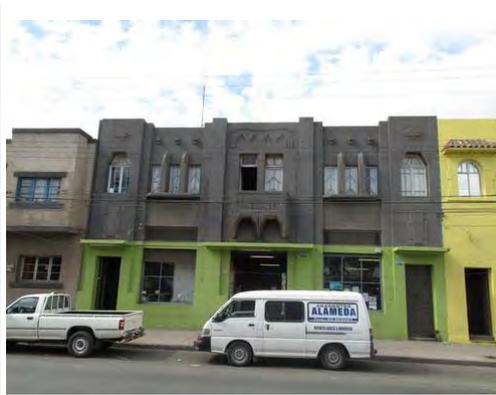
FICHA DE VALORACIÓN INMUEBLE DE CONSERVACIÓN HISTÓRICA		ROL	
		2-008	
1.- IDENTIFICACIÓN DEL INMUEBLE			
REGIÓN	COMUNA	CALLE	NUMERO
IV	Ovalle	Aristia Oriente 170	
ID PLANO	DENOMINACIÓN DE INMUEBLE	AUTOR (arquitecto)	
34	Casa Adobe 2 Pisos

Edificio de dos pisos con escalonamientos geométricos en fachada, produce un juego de retranqueos que junto a la simetría original, lo convierte en ejemplo notable de arquitectura Art Decó.

ELEMENTO		ENTORNO		8.10 GRADO DE ALTERACIÓN		8.11 APTITUD PARA REHABILITACIÓ	
BUENO	X	BUENO	X	SIN MODIFICACIÓN		VIVIENDA	X
REGULAR		REGULAR		POCO MODIFICADO	X	EQUIPAMIENTO	X
MALO		MALO		MUY MODIFICADO		COMERCIO	X
				OTRO		OTRO

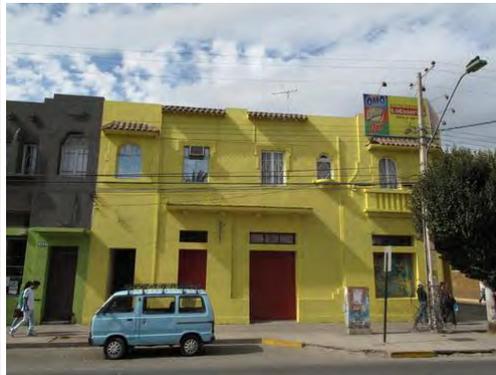
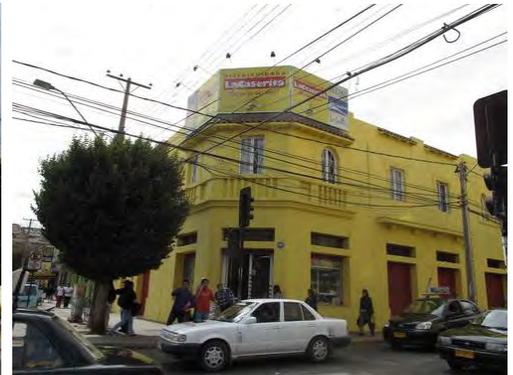
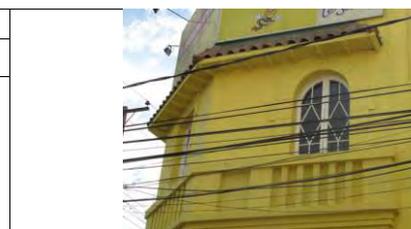
FICHA DE VALORACIÓN INMUEBLE DE CONSERVACIÓN HISTÓRICA			ROL
			2-009
1.- IDENTIFICACIÓN DEL INMUEBLE			
REGIÓN	COMUNA	CALLE	NUMERO
IV	Ovalle	Aristia Oriente 180	
ID PLANO	DENOMINACIÓN DE INMUEBLE	AUTOR (arquitecto)	
35	Ferretería Álvarez - Almacén Álamos

Casona de esquina "Neocolonial" con fuertes componentes geométricos, de gran irregularidad y singularidad, desarrollada en dos niveles muestra aleros con tejas, medios puntos, jambas cantereadas, decoraciones curvilíneas, balaustradas rectas, balcones y s

8.9 ESTADO DE CONSERVACIÓN				8.10 GRADO DE ALTERACIÓN		8.11 APTITUD PARA REHABILITACIÓ	
ELEMENTO		ENTORNO		SIN MODIFICACIÓN		VIVIENDA	
BUENO	X	BUENO	X	POCO MODIFICADO	X	EQUIPAMIENTO	X
REGULAR		REGULAR		MUY MODIFICADO		COMERCIO	X
MALO		MALO		OTRO		OTRO

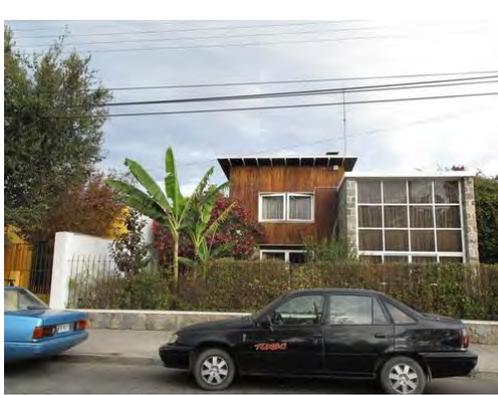
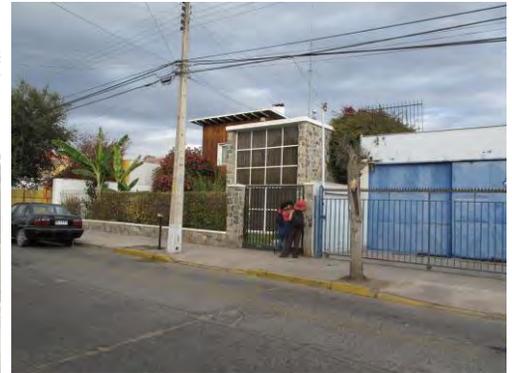
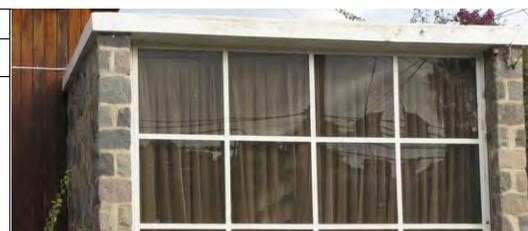
FICHA DE VALORACIÓN INMUEBLE DE CONSERVACIÓN HISTÓRICA			ROL
			1-002
1.- IDENTIFICACIÓN DEL INMUEBLE			
REGIÓN	COMUNA	CALLE	NUMERO
IV	Ovalle	Covarrubias 51	
ID PLANO	DENOMINACIÓN DE INMUEBLE	AUTOR (arquitecto)	
37	Casa 2 pisos Madera

Vivienda edificada en dos pisos del periodo racionalista, 2 pisos, construida de piedra, madera y vidrio estilo muestra el influjo de la arquitectura norteamericana de la época, con amplios ventanales, garaje y antejardín.

8.9 ESTADO DE CONSERVACIÓN		8.10 GRADO DE ALTERACIÓN		8.11 APTITUD PARA REHABILITACIÓ	
ELEMENTO	ENTORNO	SIN MODIFICACIÓN	X	VIVIENDA	X
BUENO	X BUENO	POCO MODIFICADO		EQUIPAMIENTO	X
REGULAR	REGULAR	MUY MODIFICADO		COMERCIO	X
MALO	MALO	OTRO		OTRO

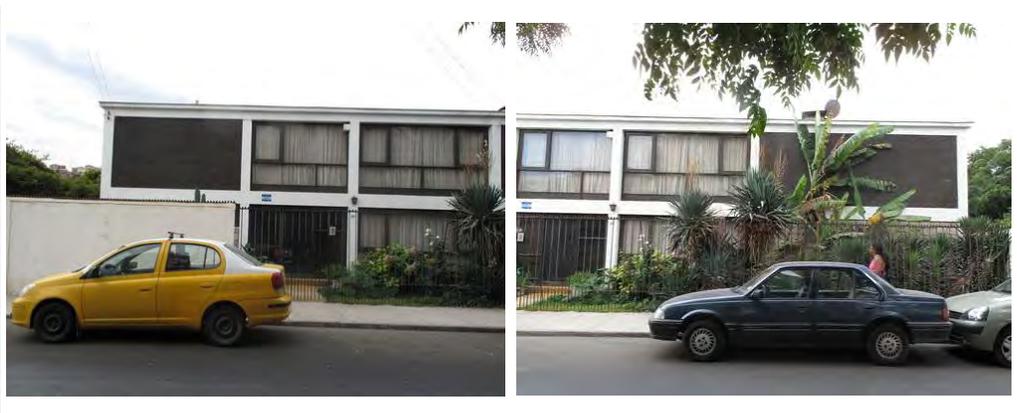
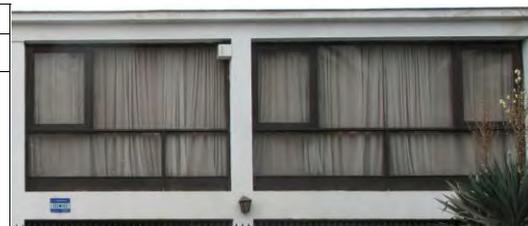
FICHA DE VALORACIÓN INMUEBLE DE CONSERVACIÓN HISTÓRICA			ROL
			1-015
1.- IDENTIFICACIÓN DEL INMUEBLE			
REGIÓN	COMUNA	CALLE	NUMERO
IV	Ovalle	Gabriela Mistral 90	
ID PLANO	DENOMINACIÓN DE INMUEBLE	AUTOR (arquitecto)	
38	Casa Madera Californiana

Vivienda exenta con antejardín, construida en hormigón, albañilería, madera vidrio y herrería. Se desarrolla en 2 pisos, destaca el acceso retranqueado que crea vestíbulo techado, elemento representativo de nueva arquitectura racionalista.

8.9 ESTADO DE CONSERVACIÓN		8.10 GRADO DE ALTERACIÓN		8.11 APTITUD PARA REHABILITACIÓN	
ELEMENTO	ENTORNO	SIN MODIFICACIÓN	X	VIVIENDA	X
BUENO	X BUENO	POCO MODIFICADO		EQUIPAMIENTO	X
REGULAR	REGULAR	MUY MODIFICADO		COMERCIO	X
MALO	MALO	OTRO		OTRO

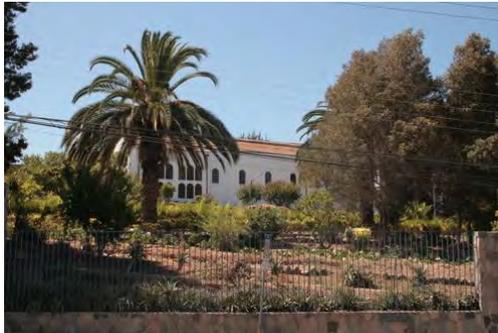
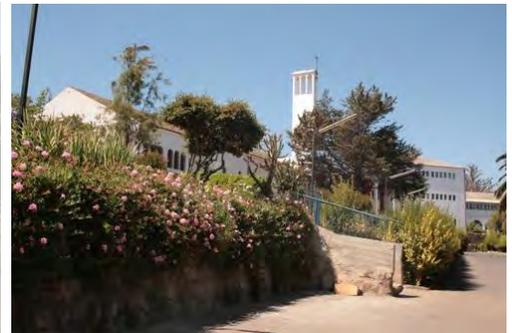
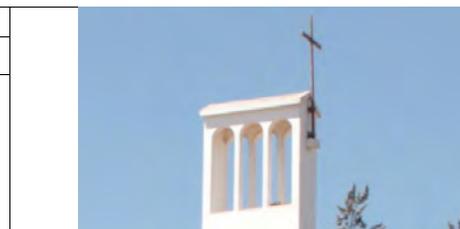
REGIÓN	COMUNA	CALLE	NUMERO
IV	Ovalle	Colegio San Juan Bautista	
ID PLANO	DENOMINACIÓN DE INMUEBLE	AUTOR (arquitecto)	
39	Colegio San Juan Bautista (Ex amalia Errazuriz)

Conjunto de edificios "Neocolonial" de hormigón armado de uso educativo, se desarrolla en 3 niveles y grandes corredores, sus techos inclinados, vanos de medio punto.

El frontis esta antecedido por columnata y arquería semicircular, que le da carácter identitario por su emplazamiento en lo alto de una colina rodeado de jardines.

8.9 ESTADO DE CONSERVACIÓN		8.10 GRADO DE ALTERACIÓN		8.11 APTITUD PARA REHABILITACIÓ	
ELEMENTO	ENTORNO	SIN MODIFICACIÓN	<input checked="" type="checkbox"/>	VIVIENDA	<input type="checkbox"/>
BUENO	<input checked="" type="checkbox"/>	POCO MODIFICADO	<input type="checkbox"/>	EQUIPAMIENTO	<input checked="" type="checkbox"/>
REGULAR	<input type="checkbox"/>	MUY MODIFICADO	<input type="checkbox"/>	COMERCIO	<input type="checkbox"/>
MALO	<input type="checkbox"/>	OTRO	<input type="checkbox"/>	OTRO	<input type="checkbox"/>

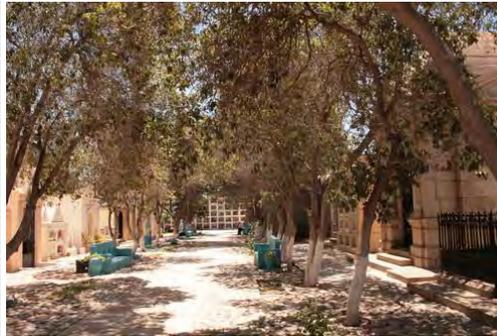
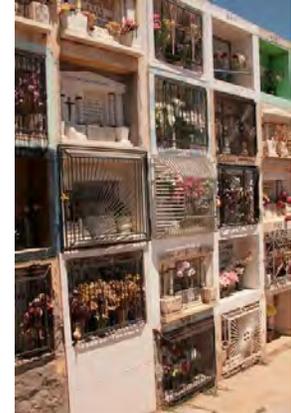
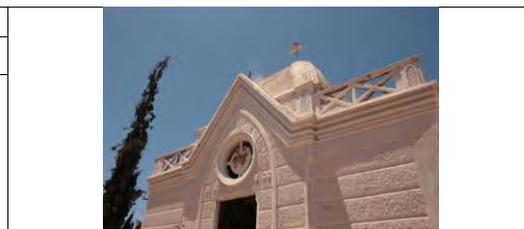
FICHA DE VALORACIÓN INMUEBLE DE CONSERVACIÓN HISTÓRICA			ROL
			400-002
1.- IDENTIFICACIÓN DEL INMUEBLE			
REGIÓN	COMUNA	CALLE	NUMERO
IV	Ovalle	Cementerio	
ID PLANO	DENOMINACIÓN DE INMUEBLE	AUTOR (arquitecto)	
40	Cementerio de Ovalle

El sitio está regido por una avenida central jardinada y calles transversales con glorietas. Cuenta con 10 patios. Los mausoleos son construcciones sólidas enrejadas para las clases adineradas. Los nichos dispuestos en 4 filas sobrepuestas con arcos adint

Portadas barrocas y neoclásicas de piedra o estuco; pilares cuadrados o circulares, capiteles, pináculos, escudos, cornisas, rosetones, copas y cruces engalanan los mausoleos de este cementerio patrimonial.

8.9 ESTADO DE CONSERVACIÓN		8.10 GRADO DE ALTERACIÓN		8.11 APTITUD PARA REHABILITACIÓ	
ELEMENTO	ENTORNO	SIN MODIFICACIÓN	<input checked="" type="checkbox"/>	VIVIENDA	<input checked="" type="checkbox"/>
BUENO <input checked="" type="checkbox"/>	BUENO	POCO MODIFICADO		EQUIPAMIENTO	
REGULAR	REGULAR	MUY MODIFICADO		COMERCIO	
MALO	MALO	OTRO		OTRO

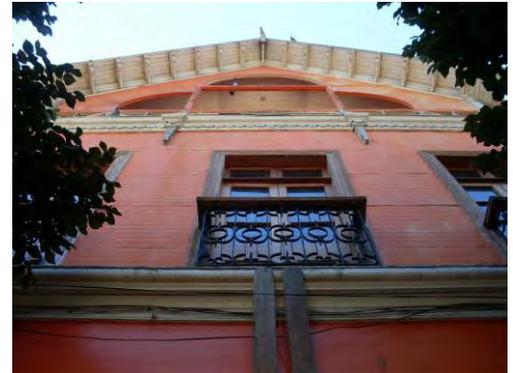
FICHA DE VALORACIÓN INMUEBLE DE CONSERVACIÓN HISTÓRICA			ROL
			74-015
1.- IDENTIFICACIÓN DEL INMUEBLE			
REGIÓN	COMUNA	CALLE	NUMERO
IV	Ovalle	Miguel Aguirre 238 a 246	
ID PLANO	DENOMINACIÓN DE INMUEBLE	AUTOR (arquitecto)	
42	Centro Unión Comercial

4.1 VALOR URBANO
Edificio emblemático del oriente de la Plaza de Armas por su ubicación, volumetría, antigüedad y uso social. Junto a la iglesia conforman un conjunto patrimonial.
4.2 VALOR ARQUITECTONICO
De gran valor estético, es referente de la arquitectura ecléctica en madera, con balcón en el 2º piso y ornamentaciones en filigrana de madera.
4.3 VALOR HISTÓRICO
Es un edificio de gran antigüedad para la ciudad y referente para la historia de Ovalle.
4.4 VALOR ECONÓMICO y SOCIAL
En buen estado de conservación y de gran importancia cultural debido a su función original de club social.

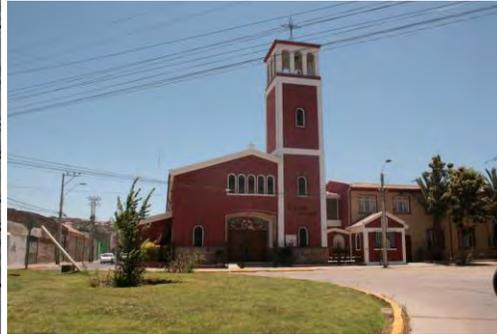
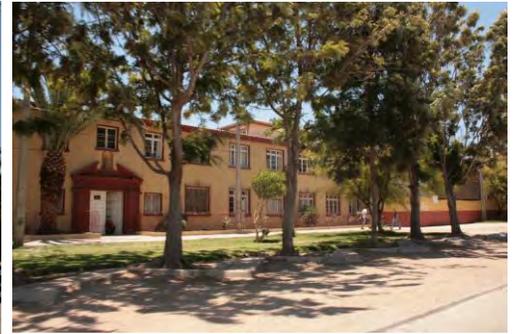
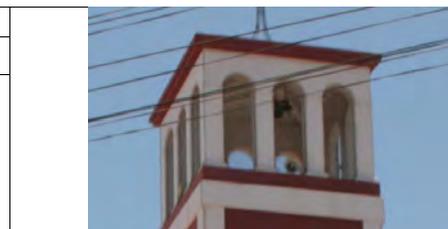
FICHA DE VALORACIÓN INMUEBLE DE CONSERVACIÓN HISTÓRICA			ROL
			31-016
1.- IDENTIFICACIÓN DEL INMUEBLE			
REGIÓN	COMUNA	CALLE	NUMERO
IV	Ovalle	Antonio Tirado con manuel Montt	
ID PLANO	DENOMINACIÓN DE INMUEBLE	AUTOR (arquitecto)	
43	Iglesia del Divino Pastor (Colegio San Viator)

Conjunto de iglesia y edificios de hormigón armado de uso religioso-educativo, en 2 niveles, techos inclinados que usa estilo colonial en las decoraciones del acceso y vanos de medio punto.

8.9 ESTADO DE CONSERVACIÓN	8.10 GRADO DE ALTERACIÓN	8.11 APTITUD PARA REHABILITACIÓ
ELEMENTO	SIN MODIFICACIÓN	VIVIENDA
BUENO <input checked="" type="checkbox"/>	POCO MODIFICADO <input checked="" type="checkbox"/>	EQUIPAMIENTO <input checked="" type="checkbox"/>
REGULAR	MUY MODIFICADO	COMERCIO
MALO	OTRO	OTRO
ENTORNO		
BUENO <input checked="" type="checkbox"/>		
REGULAR		
MALO
